# Lavori di restauro, risanamento conservativo e adeguamento dell'impianto d'illuminazione

GIORGIO RIPA

Progettista e direttore dei lavori

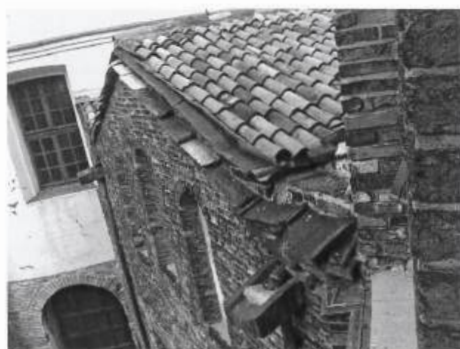
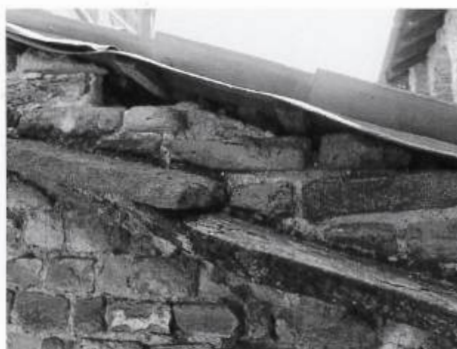
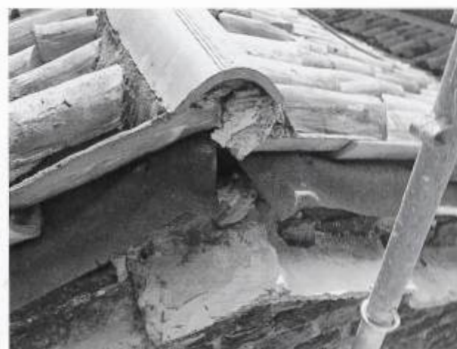
Gli interventi di restauro e risanamento conservativo hanno inizialmente riguardato la risoluzione delle "criticità" derivanti dalla copertura dell'atrio con particolare riferimento all'assenza di protezioni terminali lungo le testate e alla soluzione delle diverse lacune causa di infiltrazione e di marcescenza dei terminali in legno (fig. 2-4).

## 2-4. Particolari della criticità nel manto di copertura dell'atrio

I successivi interventi hanno riguardato la posa, sopra il nuovo strato impermeabile, della listellatura parallela alla linea di gronda con funzione di ventilazione e di ancoraggio dei coppi a canale e la ricomposizione del manto superiore di copertura con elementi recuperati dall'esistente e singolarmente ancorati con ganci in acciaio alla listellatura sottostante. L'attento studio del nuovo pacchetto di copertura, senza modifiche di quota rispetto all'esistente, ha introdotto l'embrice come soluzione di raccordo tra le testate e il manto in coppi (fig. 8-9).

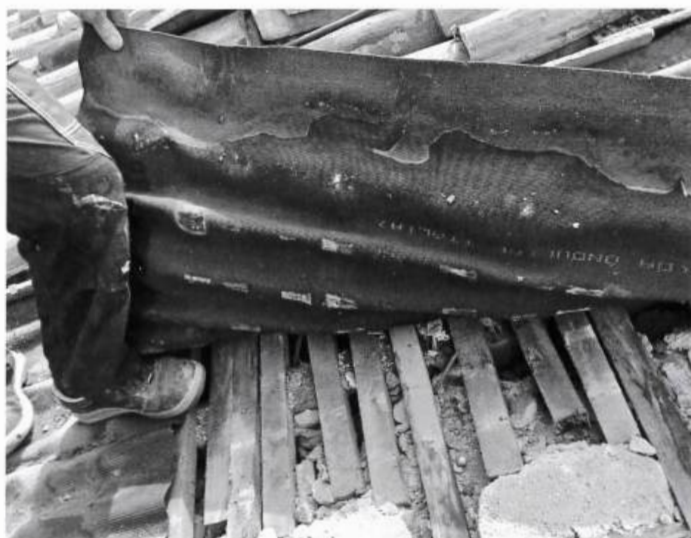
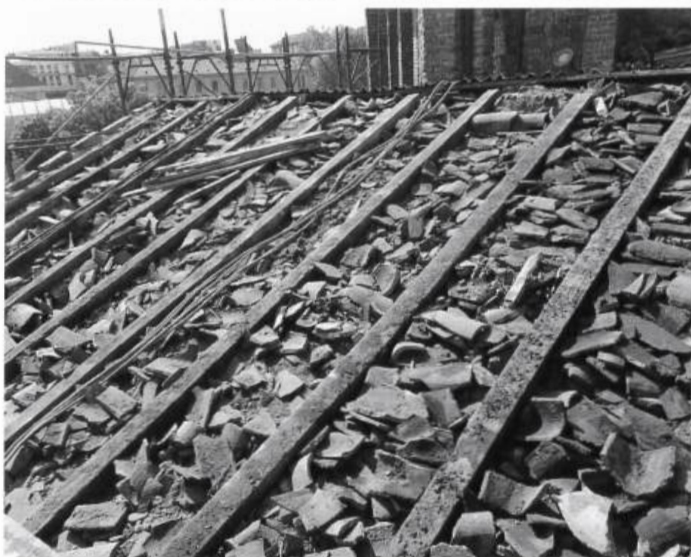
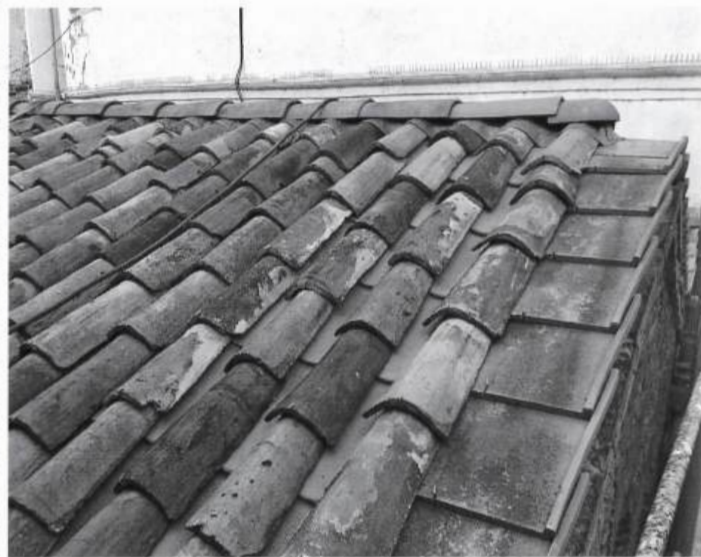
bituminoso ondulato, in molte zone appiattito e privo della corretta ventilazione sottomanto, si è provveduto alla pulizia dell'estradosso dalle macerie rinvenute e al riordino e ricomposizione dell'orditura lignea (fig. 5-7).

5-7. Particolari delle fasi di rimozione del manto e della listellatura

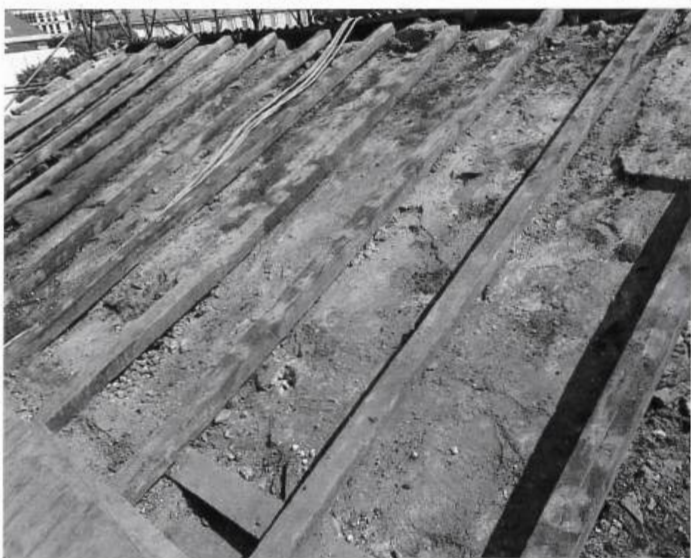
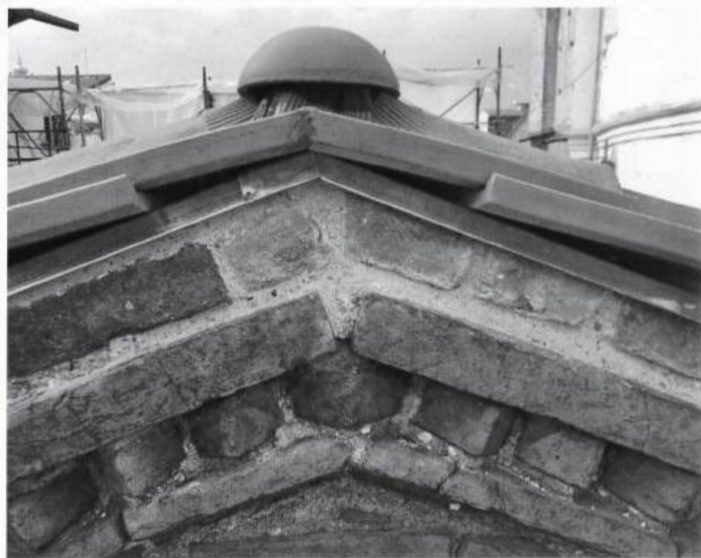
8-9. Il fronte ovest a confronto e veduta del manto risanato

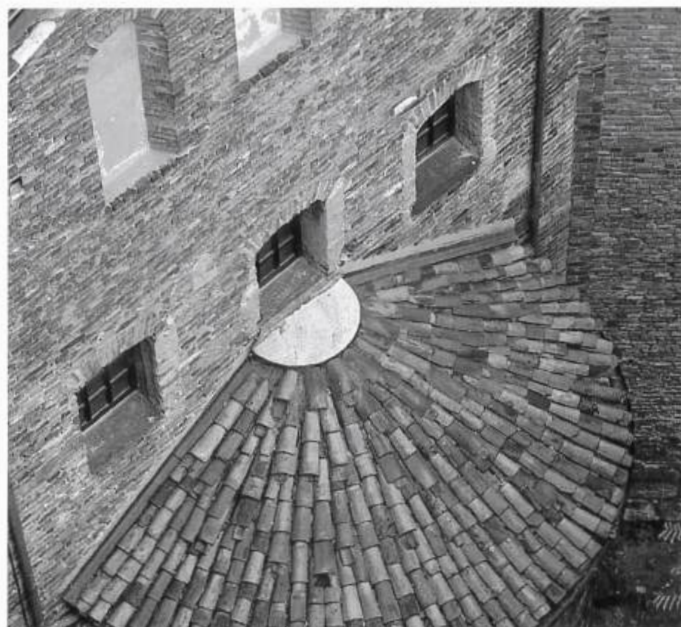
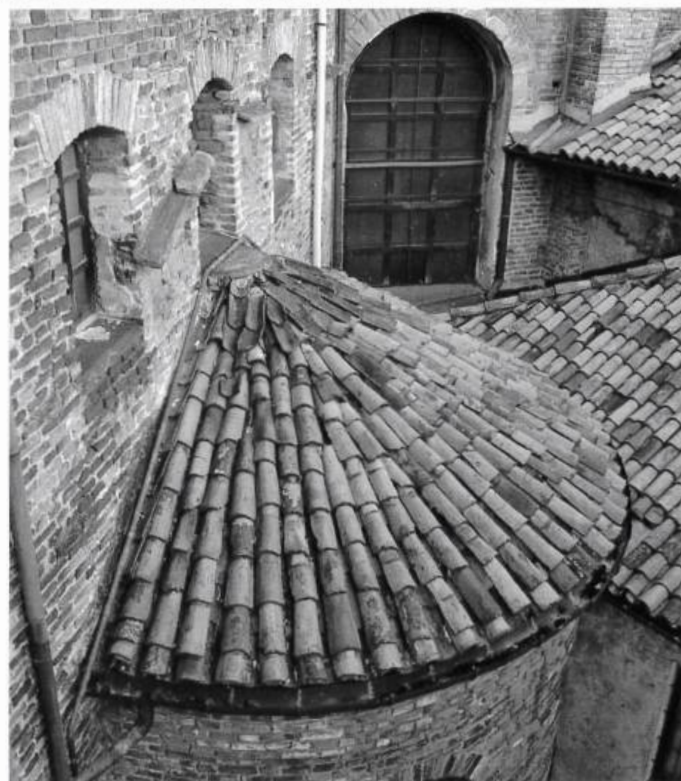
10-11. Vedute dello stato di fatto

Lo stato di fatto, per entrambe le absidi era caratterizzato dalla presenza di sconnessioni, scivolamenti e rotture del manto privo di ancoraggi: l'abside situata all'interno del cortile era inoltre priva delle scossaline di raccordo con il fronte. All'interno erano presenti fenomeni di umidità provenienti dalle coperture. A seguito dell'avvio dei lavori è stato possibile constatare l'appoggio diretto dei coppi su uno spesso strato di malta, ormai completamente disgregato e privo di impermeabilizzazione. Oggetto di intervento è stato il ripristino della cappa a protezione dei tavelloni costituenti l'estradosso dell'abside, la posa di adeguato strato impermeabile e la particolare e complessa posa dei coppi a sviluppo circolare su listellatura in legno (fig. 10-11).

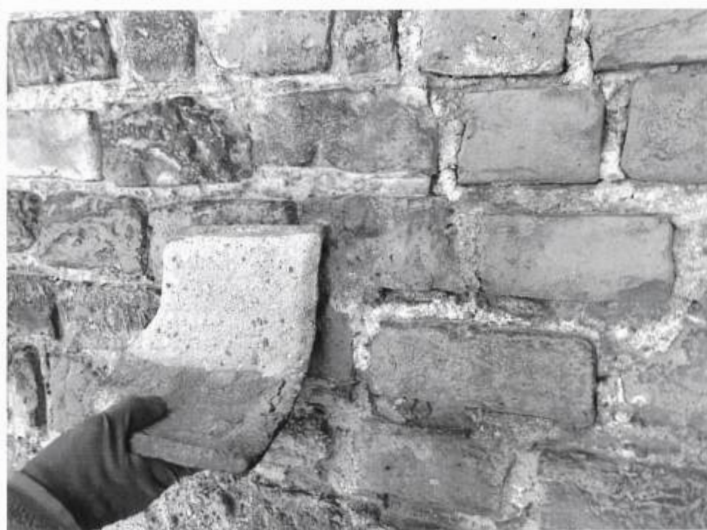
12. Campionatura della malta per la ripresa delle stilature dei giunti

Successivamente, a seguito di puntuale mappatura, si è intervenuto sia sulla stilatura dei giunti dei mattoni a vista rimuovendo le parti incoerenti e reintegrando le fughe con malte idonee per colorazione e granulometria sia sul ristabilimento dell'adesione degli elementi del paramento murario, in diversi punti particolarmente degradato, mediante impregnazione con silicato di etile fino a impregnazione.

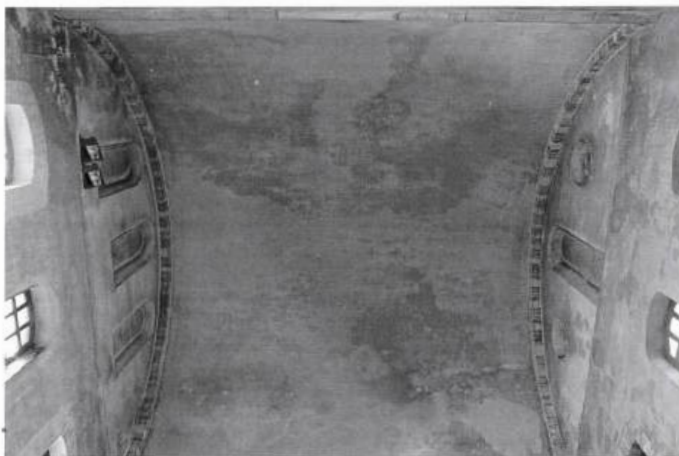
L'intervento maggiormente significativo, campionato e definito d'intesa con la soprintendente Antonella Ranaldi, è stata la descialbatura degli strati moderni di tinteggiatura gialla fino al sottofondo risalente ai restauri di Chierici. A completamento dell'intervento si è provveduto a eseguire sugli intonaci, trattati come un neutro, una velatura a base di acqua di calce con funzioni di ristabilimento della coesione del materiale e correggere puntualmente alcune zone. L'equilibrio cromatico e il livello di finitura ottenuto capace di far "vibrare" le superfici restituiscono una più adeguata lettura dell'architettura e dell'apparato decorativo eliminando le cromie gialle scurite dal tempo e dalle macchie molto evidenti causate dalle infiltrazioni e dall'umidità di risalita (fig. 18).

18. Vista del soffitto prima dei lavori

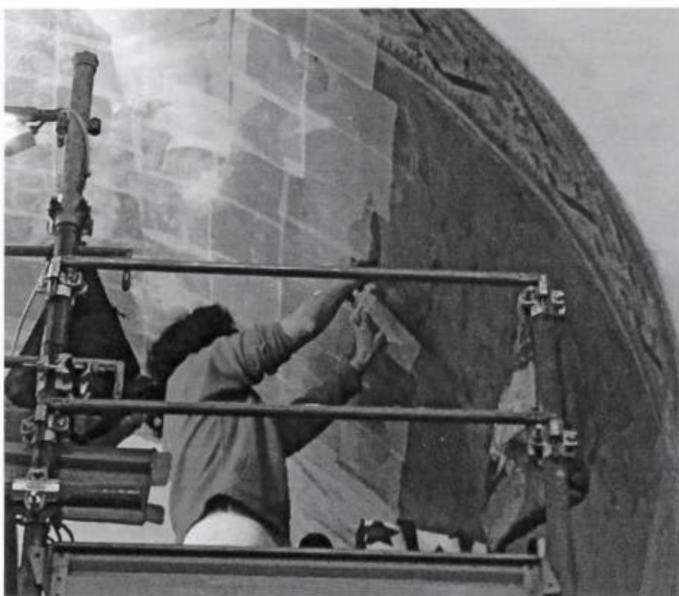
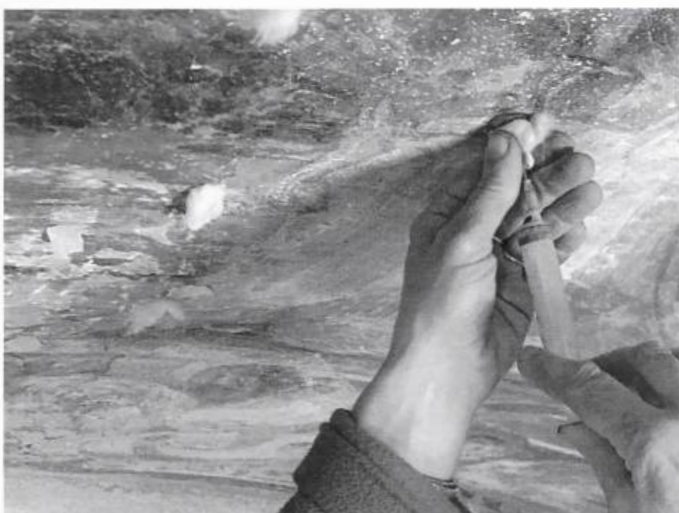
19-20. Particolari del restauro con applicazione di carta giapponese e iniezioni di consolidamento

- controllo preliminare a percussione di eventuali zone dell'intonaco in fase di distacco dalla muratura;
- preconsolidamento del film pittorico e delle malte sottostanti mediante velinatura con carta giapponese e prodotti a base di nanocalce in alcool isopropilico;

- consolidamento dei distacchi e integrazione delle lacune mediante applicazione, senza bagnature preliminari, di calci idrauliche a basso tenore di sali mediante iniezioni;

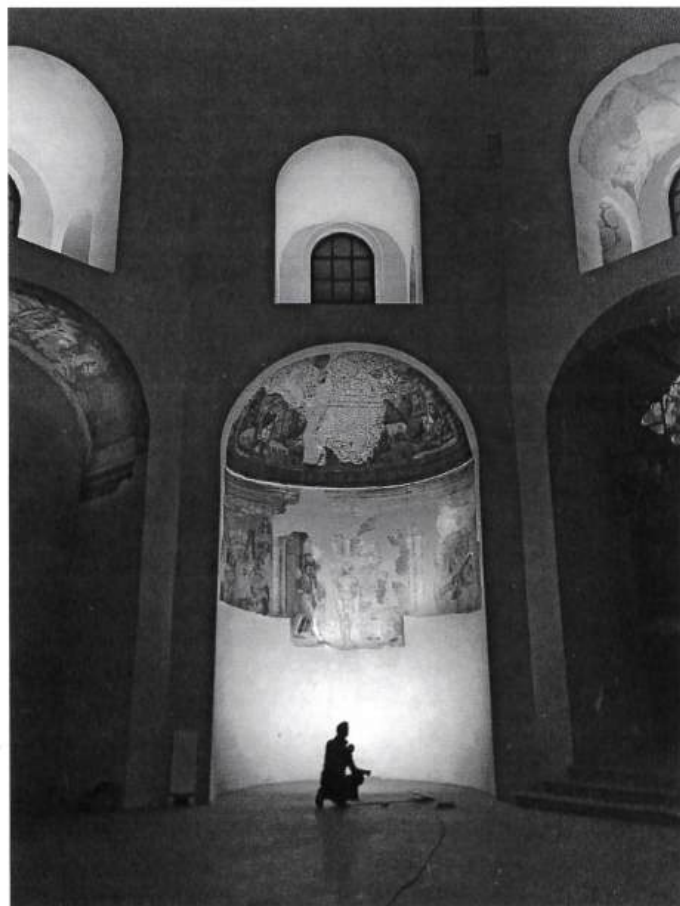
21. Particolare della fase di puntamento e sagomatura del fascio luminoso per rimanere confinato dentro l'esedra

La fase di installazione è stata particolarmente complessa per la puntuale individuazione delle corrette posizioni in relazione all'effetto desiderato e alla millimetrica disposizione dei sagomatori al fine di contenere la luce ed evitare ombre riflesse (fig. 21). Il risultato finale consente un'illuminazione d'ambiente morbida e uniforme sia per l'atrio sia per l'ottagono e, allo stesso tempo, un'illuminazione diretta e puntuale sui mosaici e sugli affreschi. Alla possibilità di illuminare il volume centrale dell'ottagono, modulabile a due livelli di intensità, si aggiunge la sottolineatura del matroneo e la valorizzazione delle nicchie rettangolari e delle esedre semicircolari.
