# Lavori di restauro, risanamento conservativo e adeguamento dell'impianto d'illuminazione

GIORGIO RIPA

Progettista e direttore dei lavori

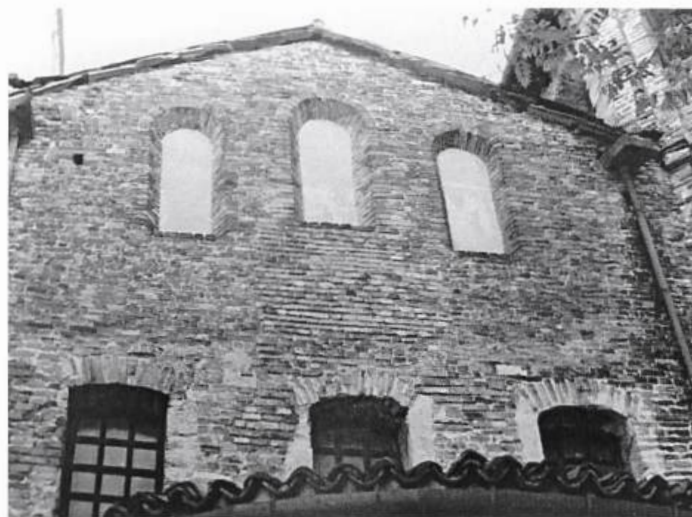
13-14. Fronte ovest a confronto

Successivamente, a seguito di puntuale mappatura, si è intervenuto sia sulla stilatura dei giunti dei mattoni a vista rimuovendo le parti incoerenti e reintegrando le fughe con malte idonee per colorazione e granulometria sia sul ristabilimento dell'adesione degli elementi del paramento murario, in diversi punti particolarmente degradato, mediante impregnazione con silicato di etile fino a impregnazione.

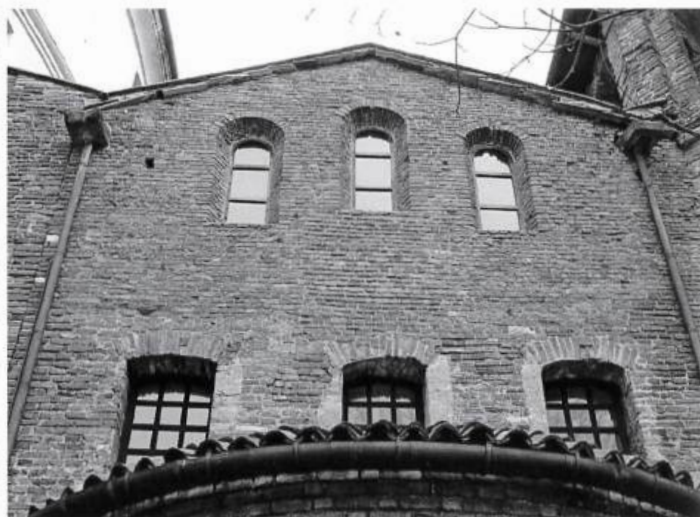
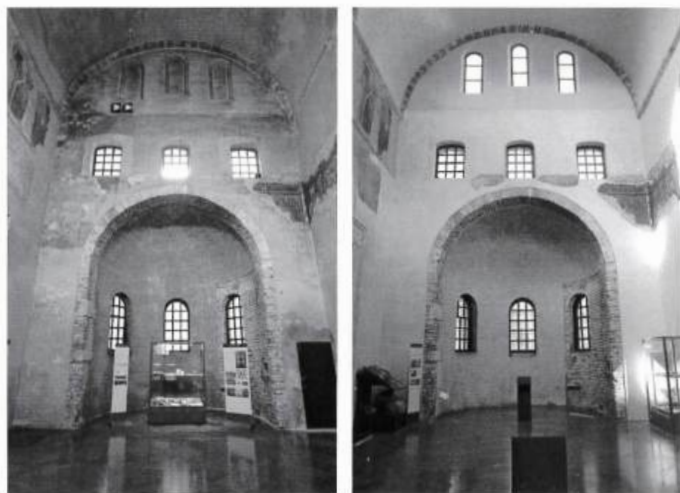
L'intervento più significativo e che merita particolare nota è stato il tema delle finestre presenti nel registro superiore. Di forma e proporzioni differenti – sul lato est ampia monofora con ai lati due oculi e sul lato ovest tre monofore a diverse altezze – sono sempre apparse tamponate e intonacate, caratterizzando in modo singolare i fronti dell'atrio. Dopo attente valutazioni sulle ragioni di tali tamponamenti, analisi dei documenti storici e sondaggi, la coraggiosa decisione avanzata dal Soprintendente di aprire le finestre è stata premiata da una nuova proporzione di volume e di luce. I nuovi serramenti sono stati realizzati nelle medesime forme, materiale e proporzioni derivati da quelli esistenti (fig. 13-16).

15-16. Vedute dei fronti interni a confronto con i lavori ultimati

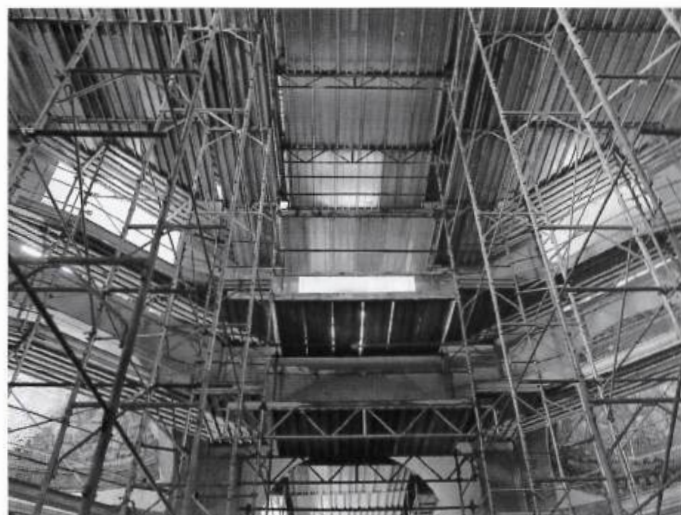
17. Veduta del ponteggio all'interno dell'ottagono

Dopo opportune analisi diagnostiche e stratigrafie, rese possibili con l'inizio dei lavori e con l'imponente ponteggio esteso fino alla sommità della volta, sono stati definiti gli interventi di progetto finalizzati alla restituzione di nuove cromie per eliminare il pesante impatto dovuto all'uso di colori particolarmente scuri, tali anche da alterare la percezione delle ampie superfici voltate delle nicchie e del matroneo. Le principali lavorazioni sugli intonaci hanno previsto le seguenti operazioni:
